Eglise Saint Remi de Les Mesneux

De sa création
(seconde partie
du 12^{ème} siècle)

à sa sauvegarde
(2019 à 2025)

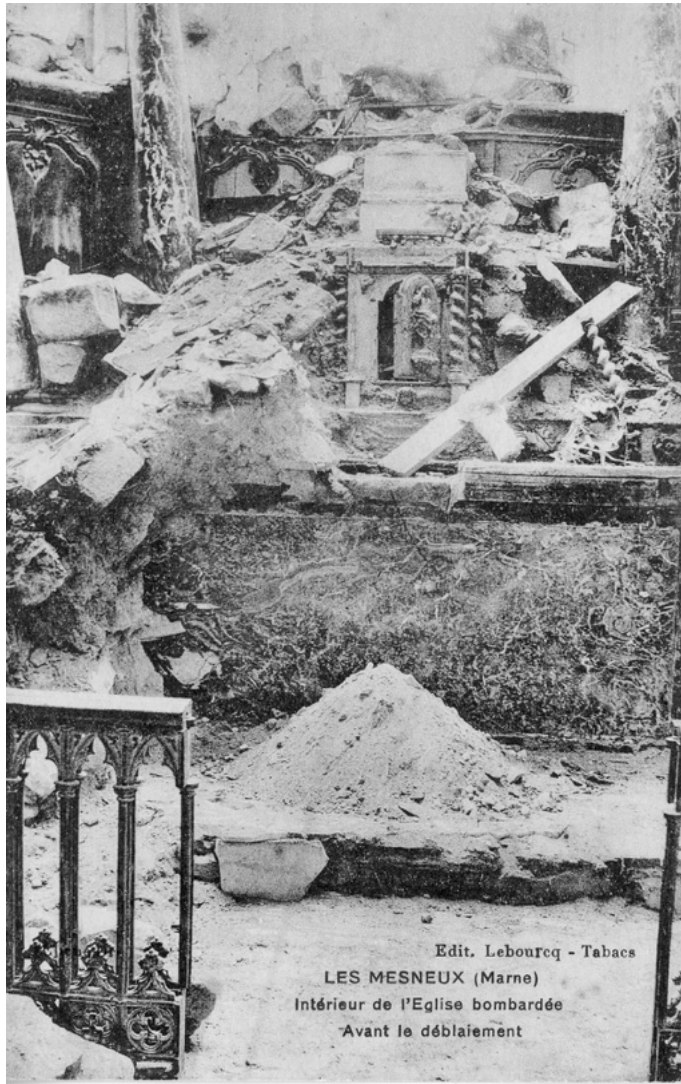
Edit. Lebourg - Tabacs
LES MESNEUX (Marne)
Intérieur de l'Eglise bombardée
Avant le déblaiement

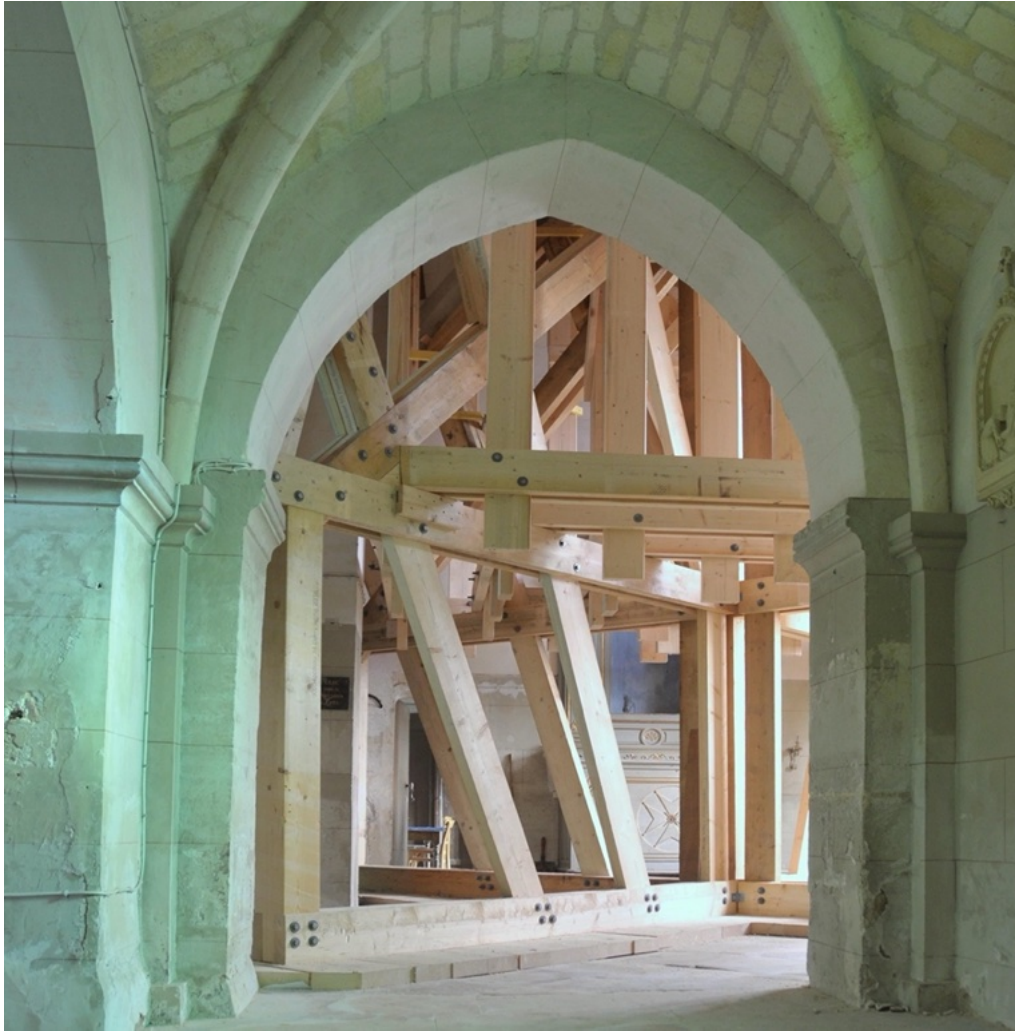
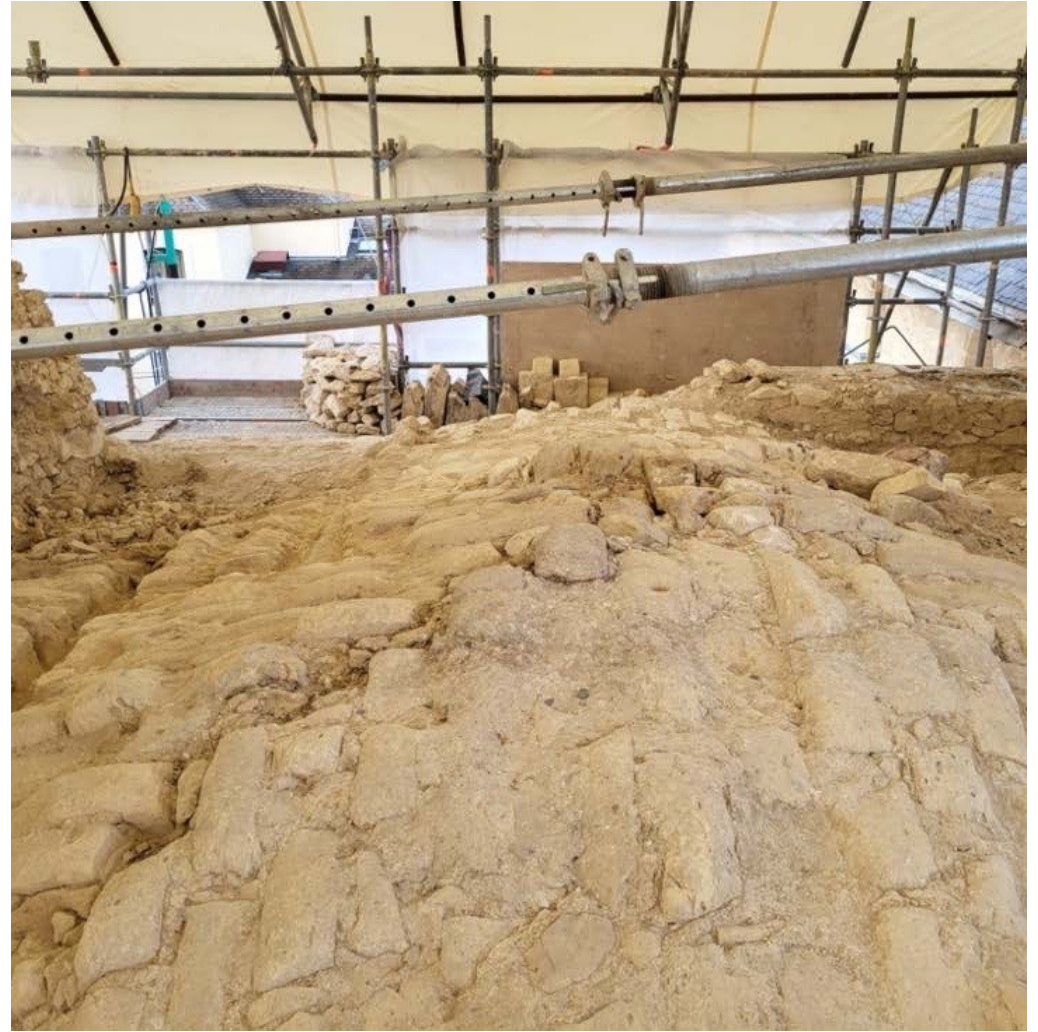
Affaissement important de la voute du transept sud et mise en sécurité (la mise en place d'un étaielement)

Risque d'écroulement de la voute
et du transept sud

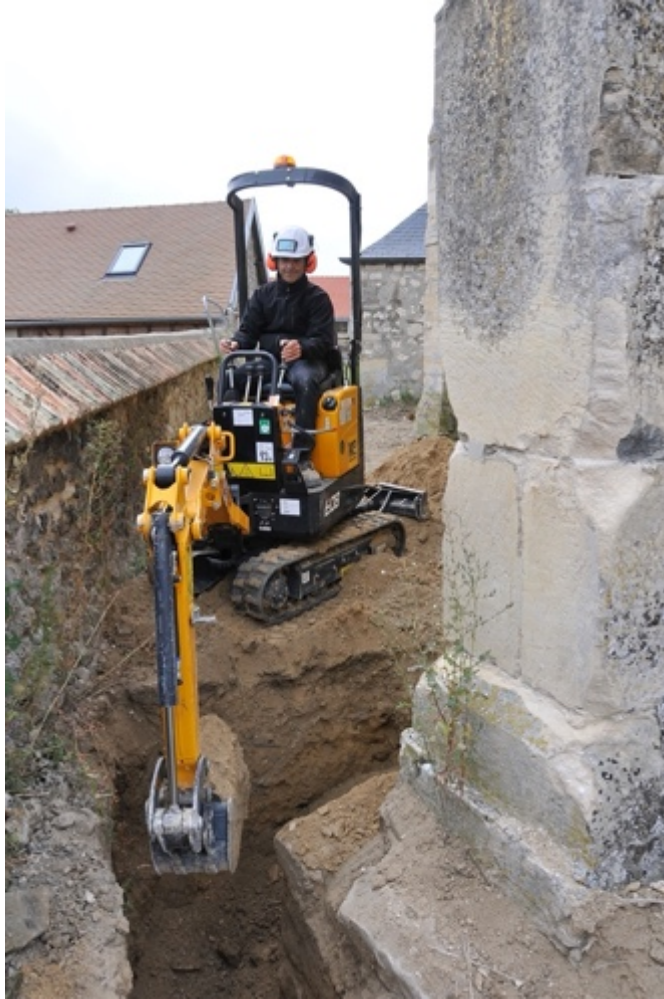
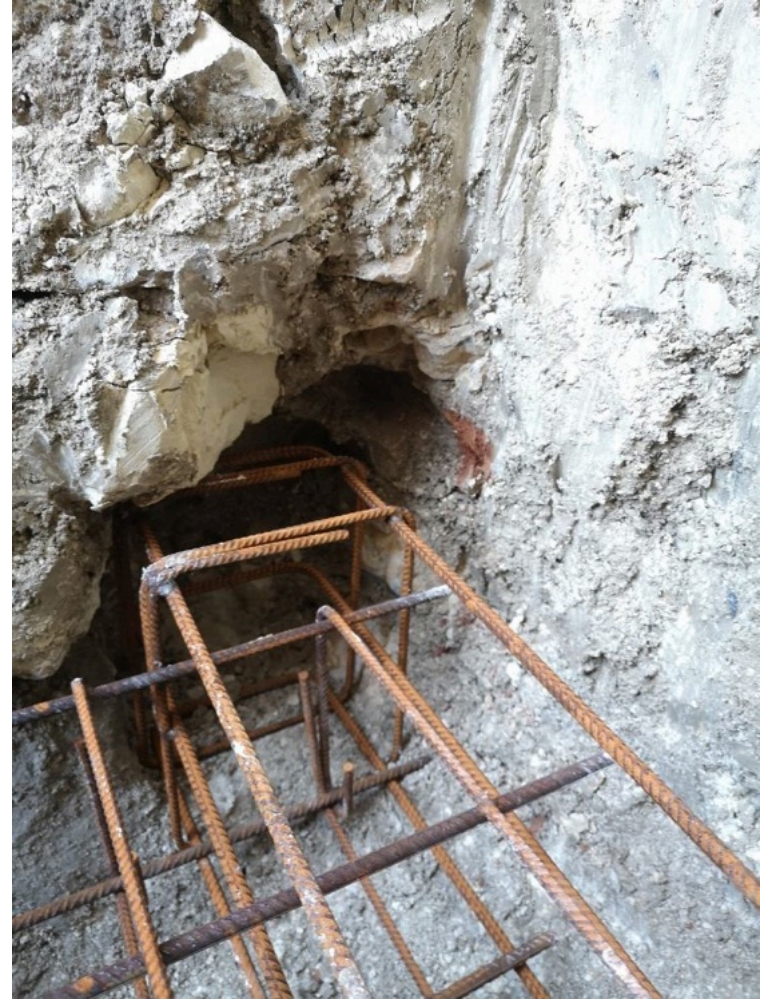
Reprise des fondations de l'ensemble de l'église
Ferrailage et empochements

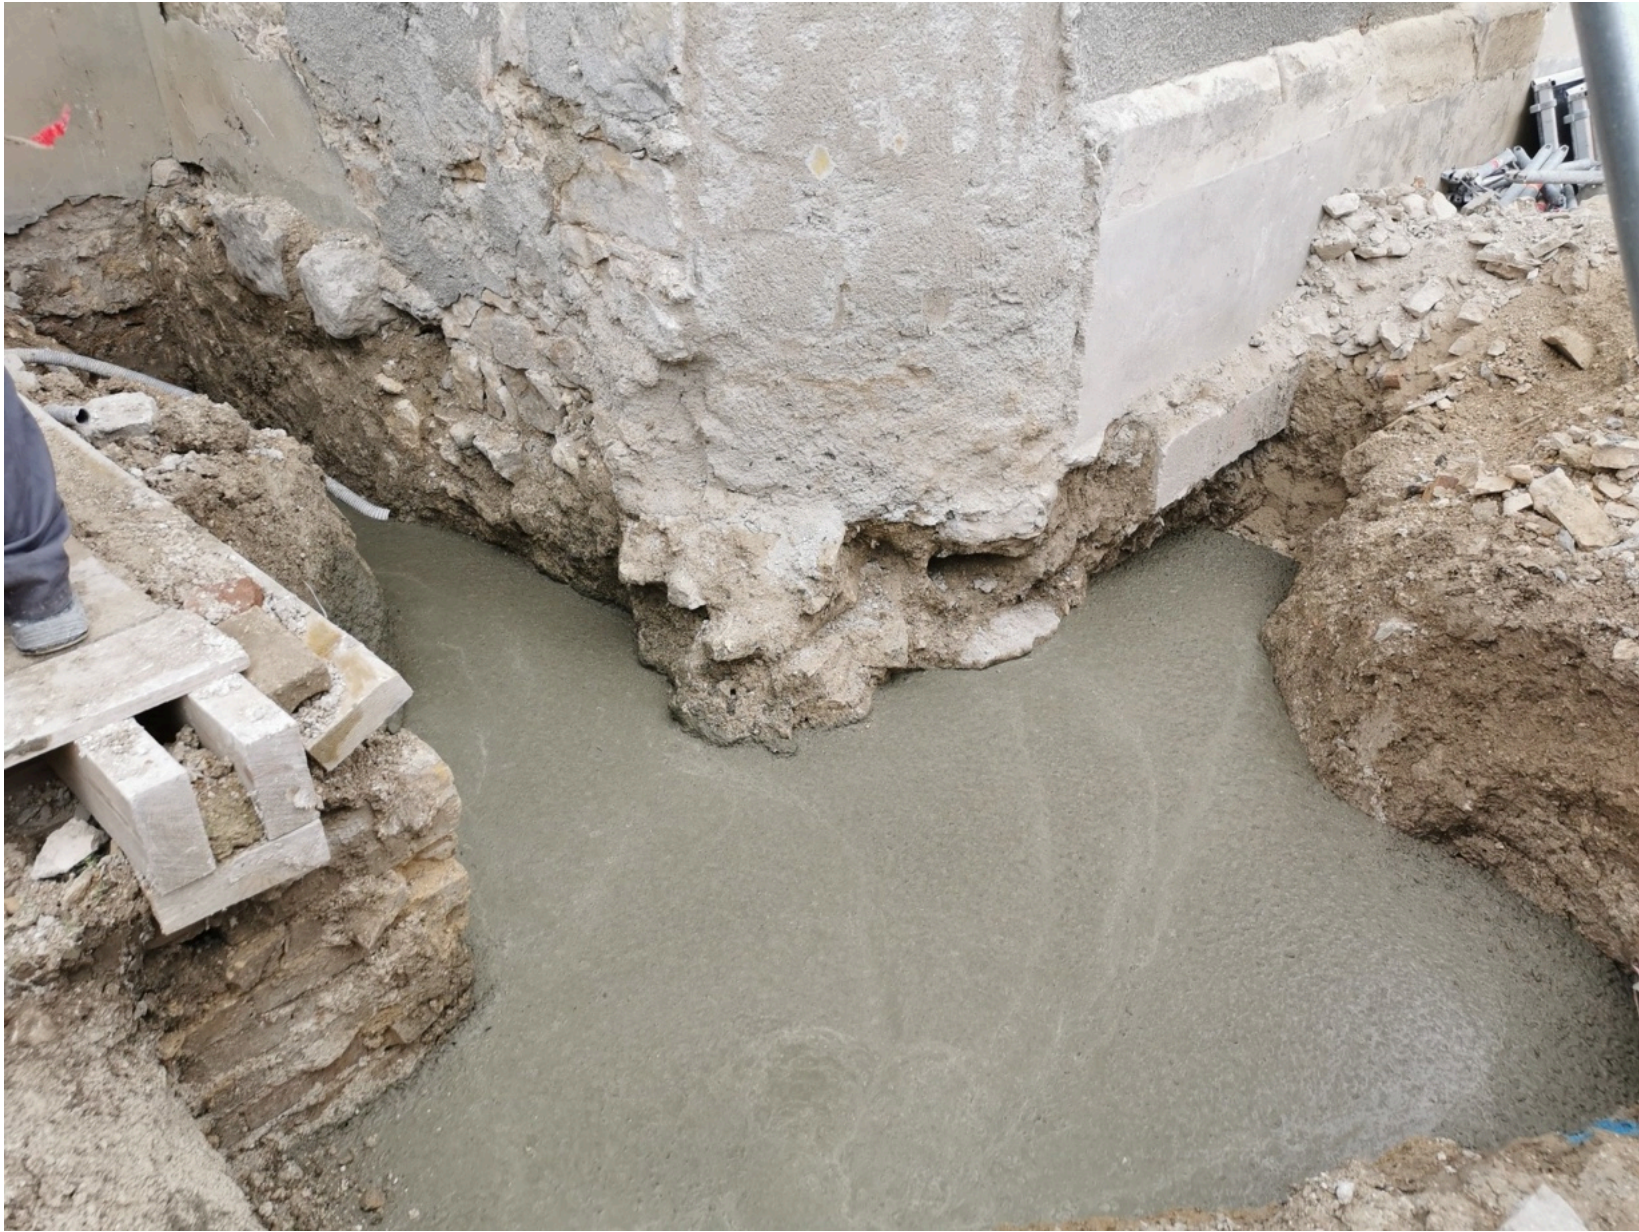
Coulage béton dans les reprises en sous œuvre

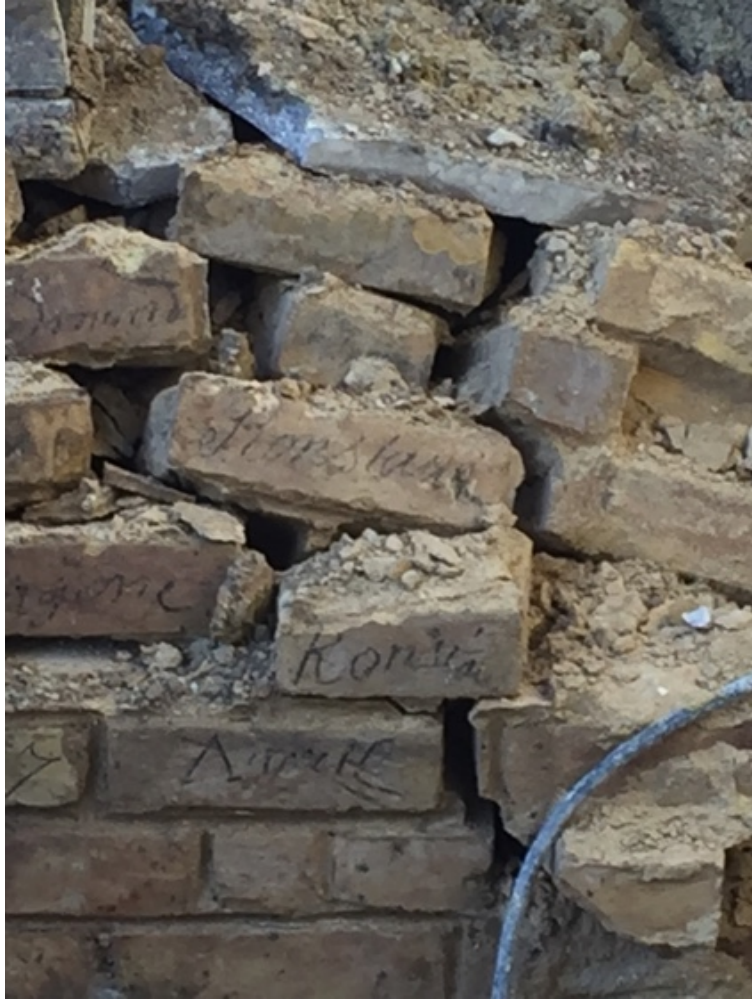
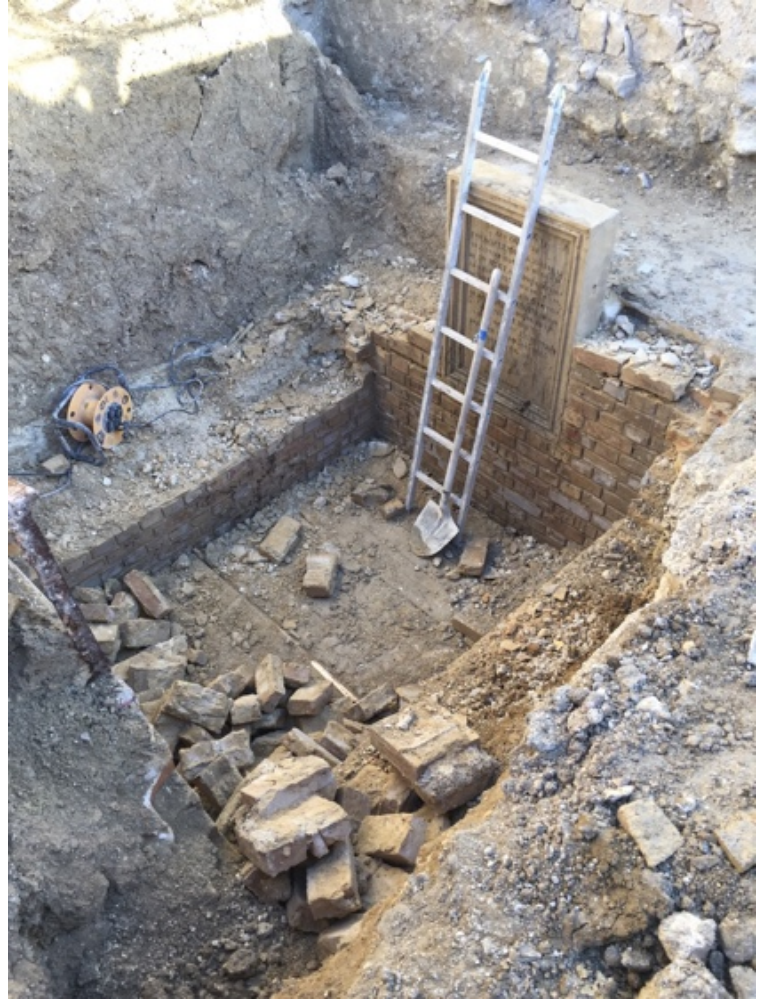
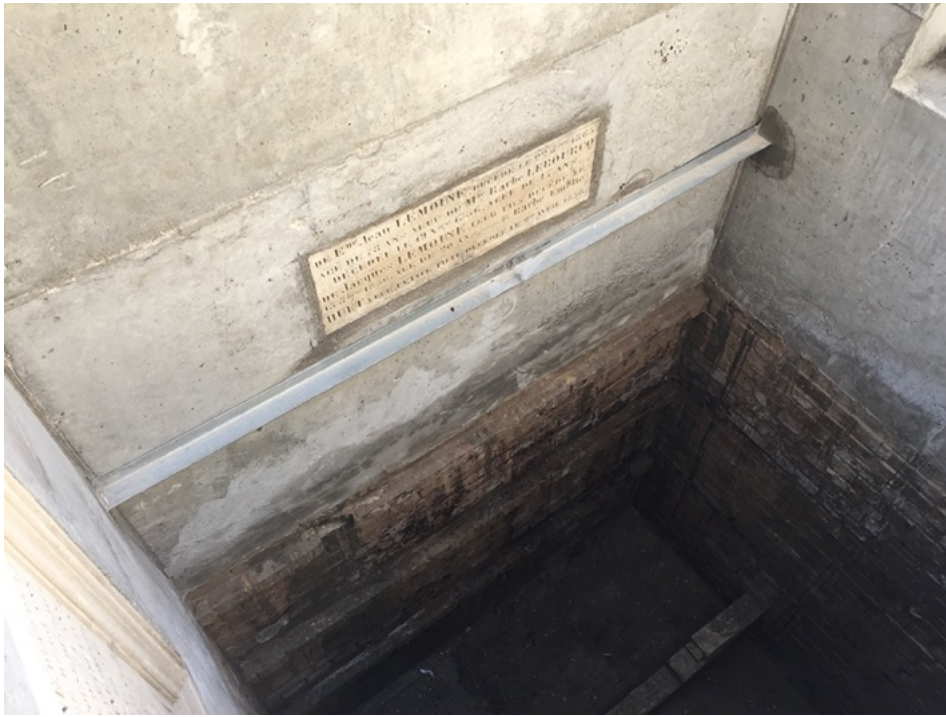
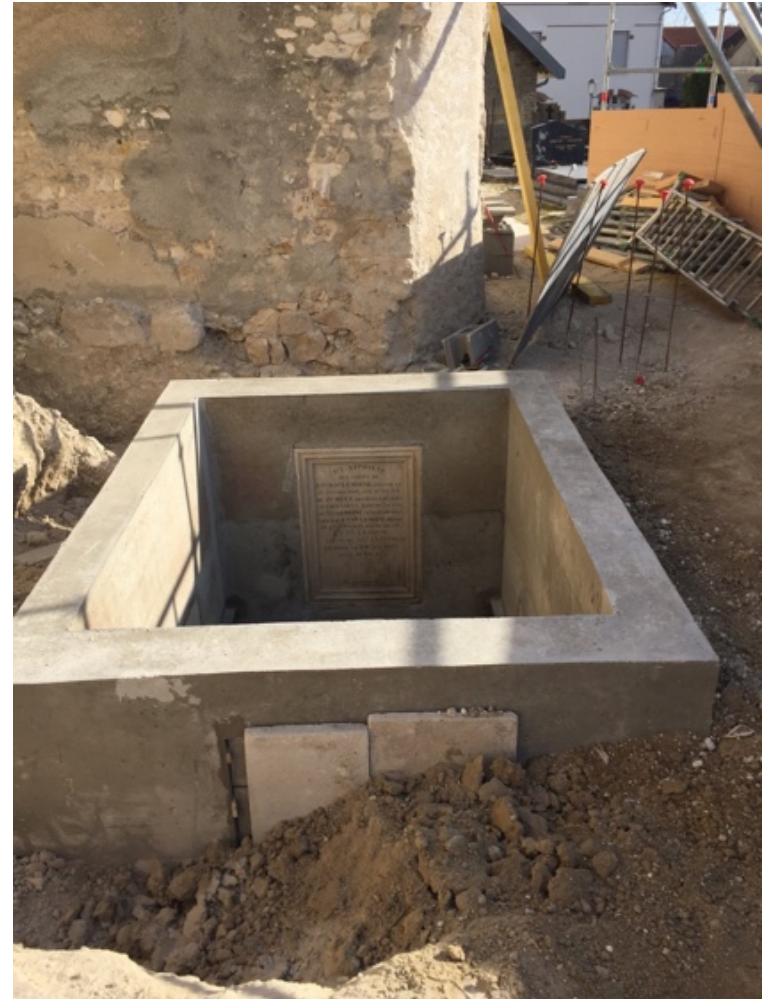
Découverte lors du déplacement des sépultures,
d'un caveau maçonné en briques,
profond d'environ 6 m,

Ce caveau semble être à l'origine de la fragilité
du transept sud

Consolidation nécessaire afin de pouvoir
continuer les travaux de reprises des fondations.

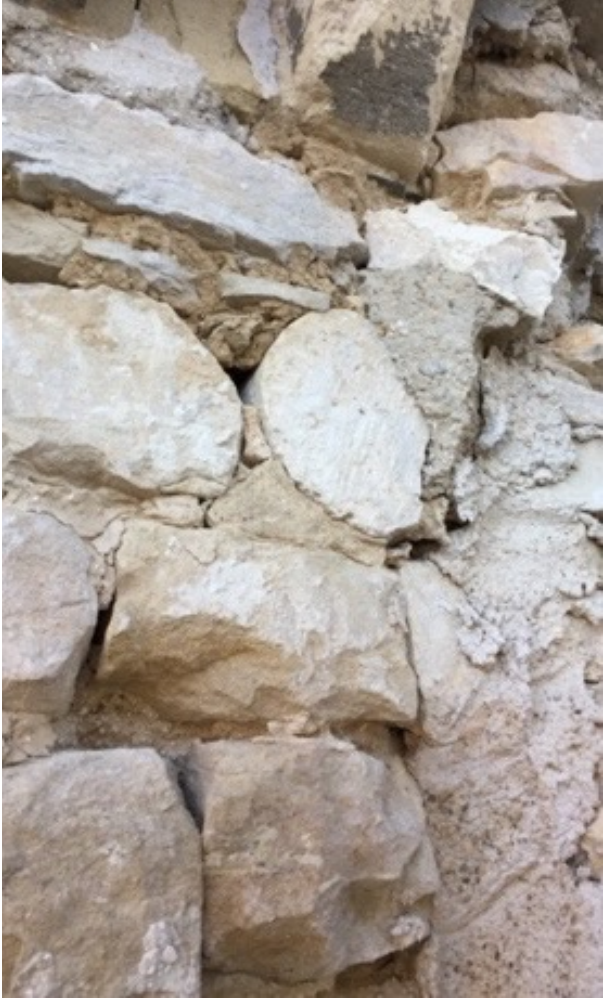
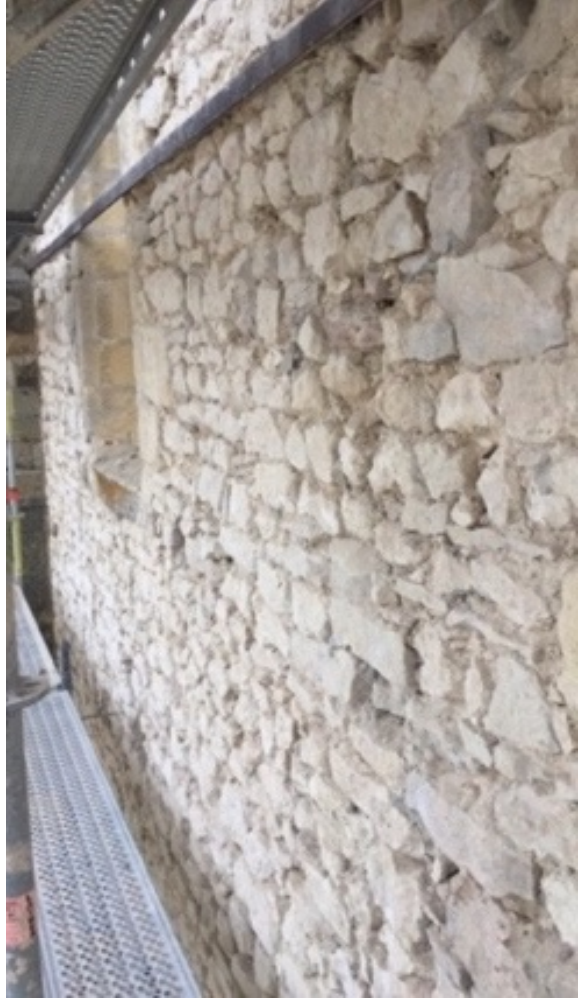
Purge des enduits et joints de ciments

Cette purge a mis en évidence l'utilisation en réemploi de décor ou colonnes en pierre

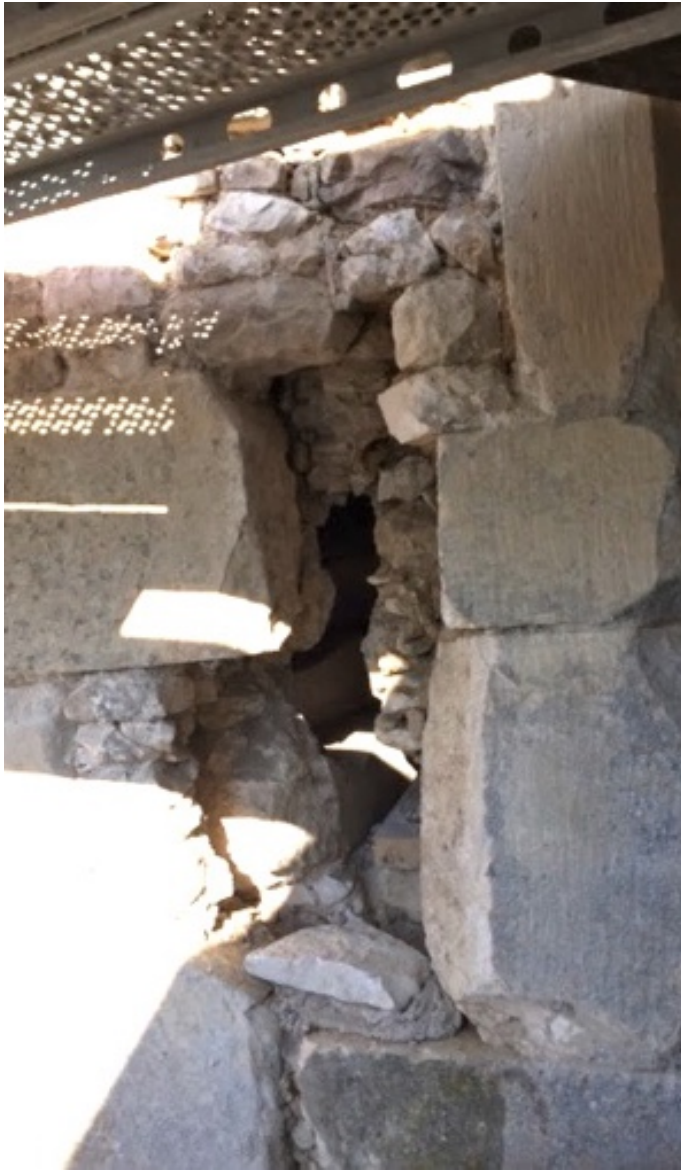
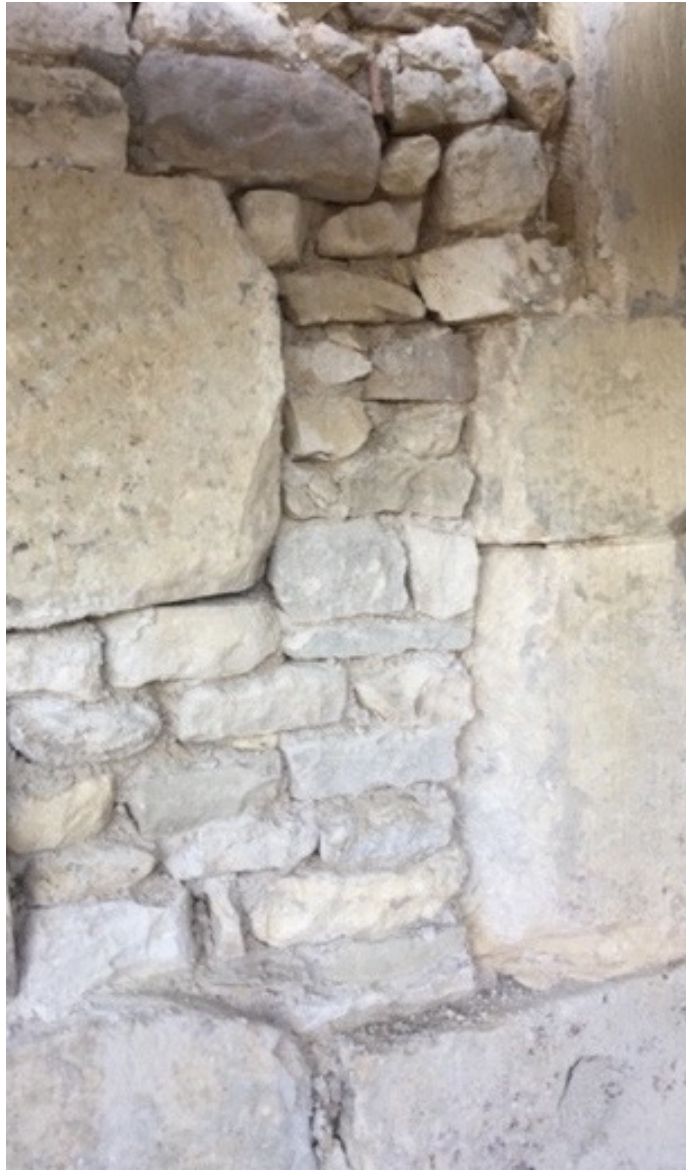
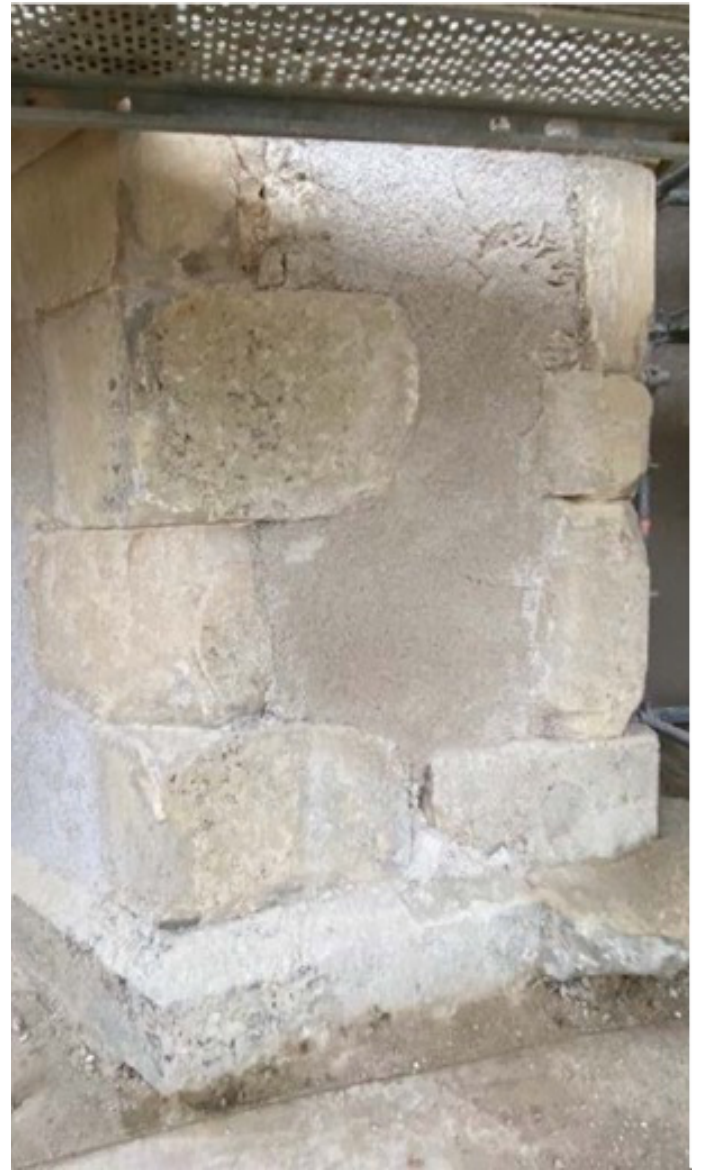
Détails des importantes pertes de matières dans
le corps de maçonnerie de la tourelle,
des reprises de maçonnerie et du dégrossis
d'enduits

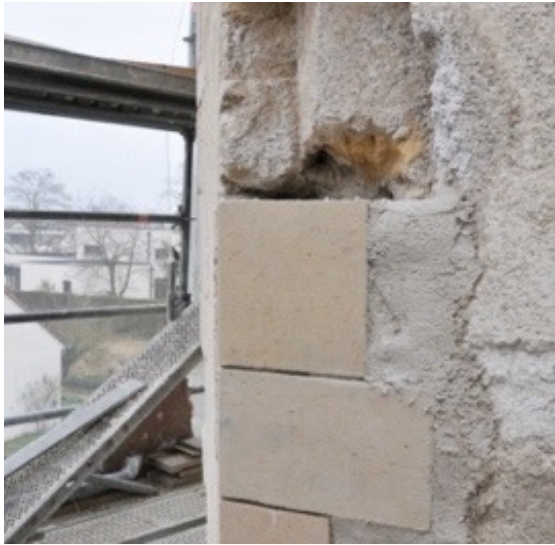
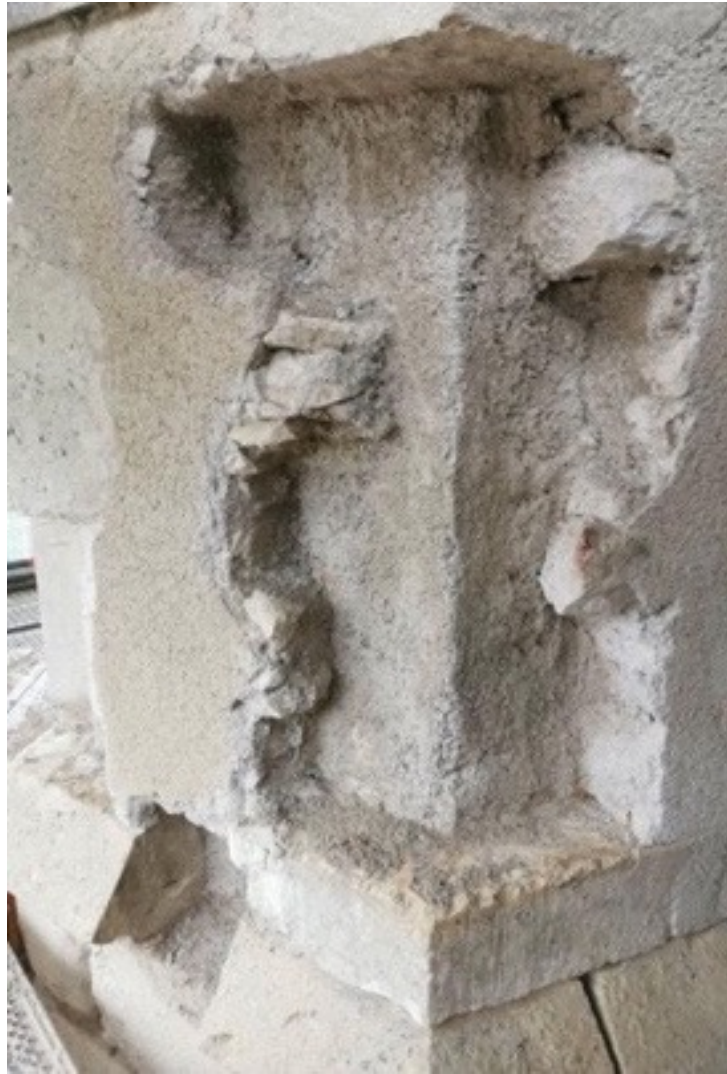
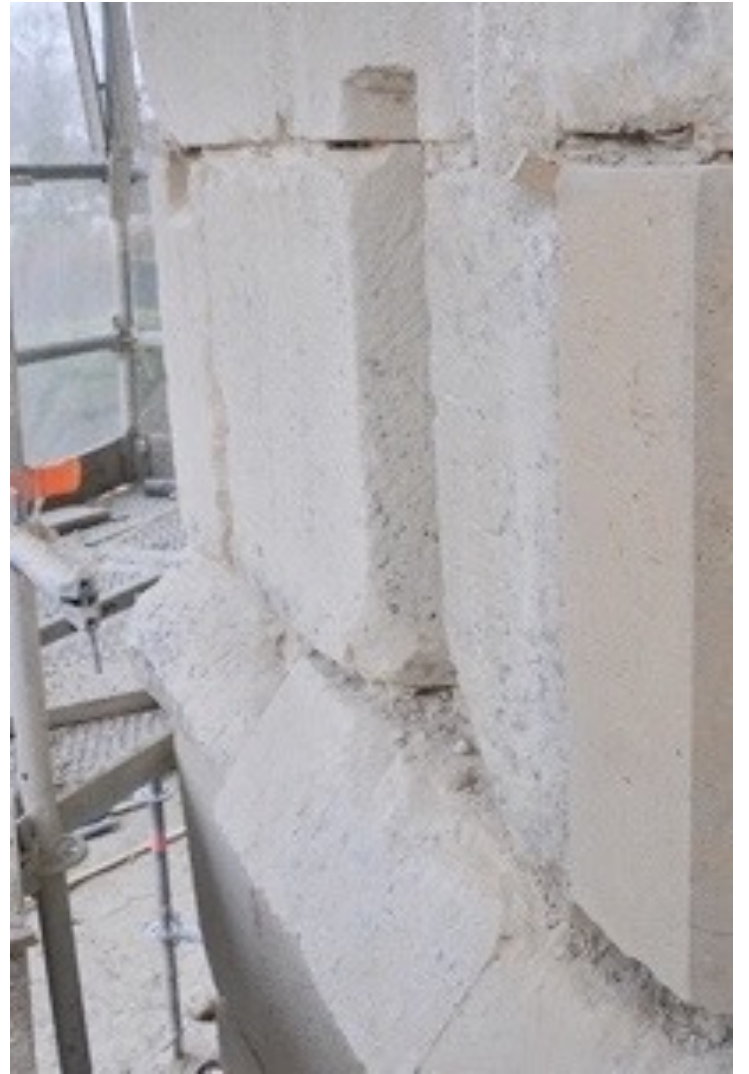
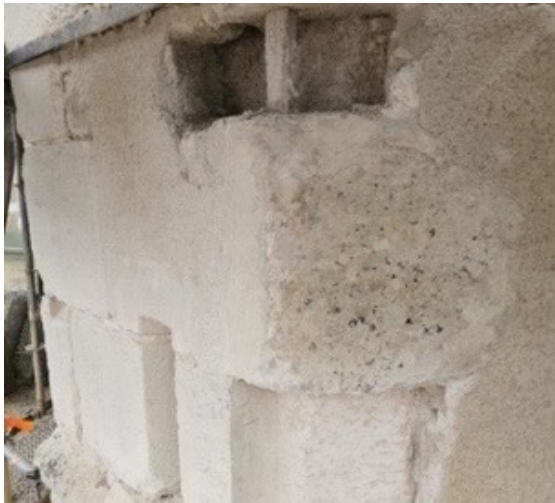
Curage des pierres dégradées, mise en place de chandelles au droit des vides et remplacement par des pierres neuves

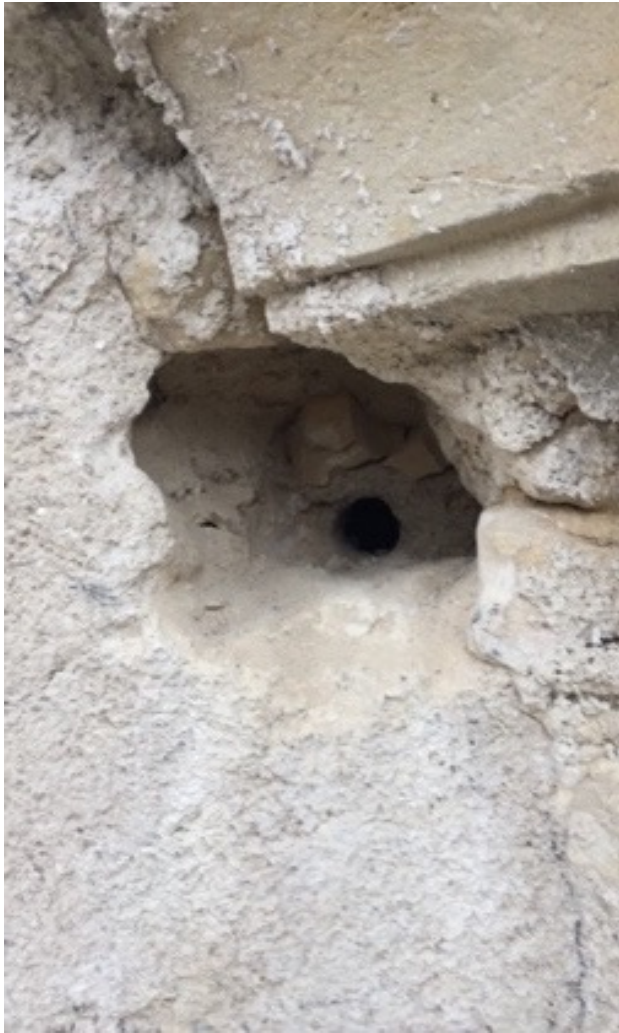
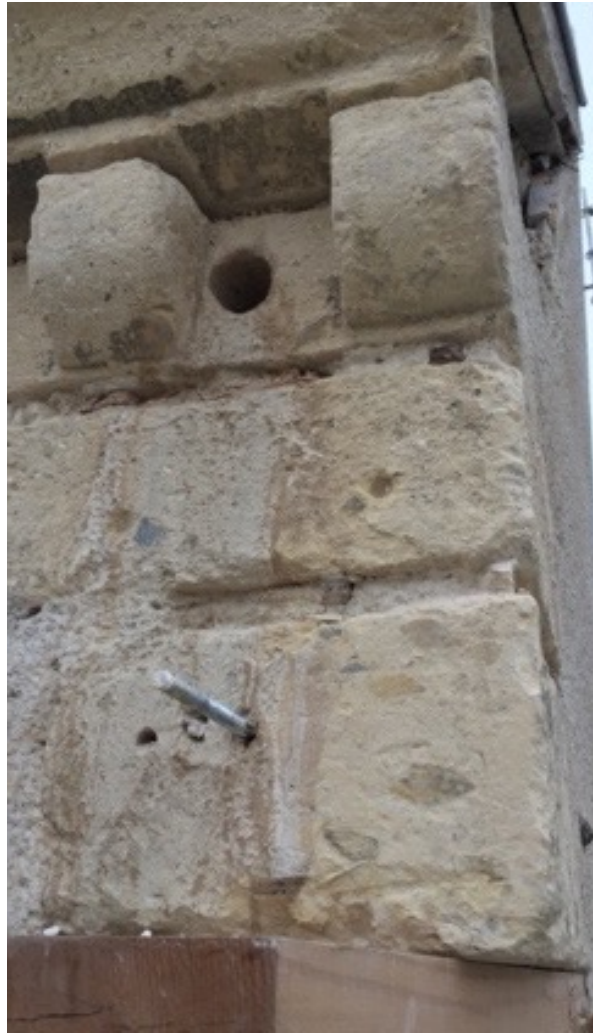
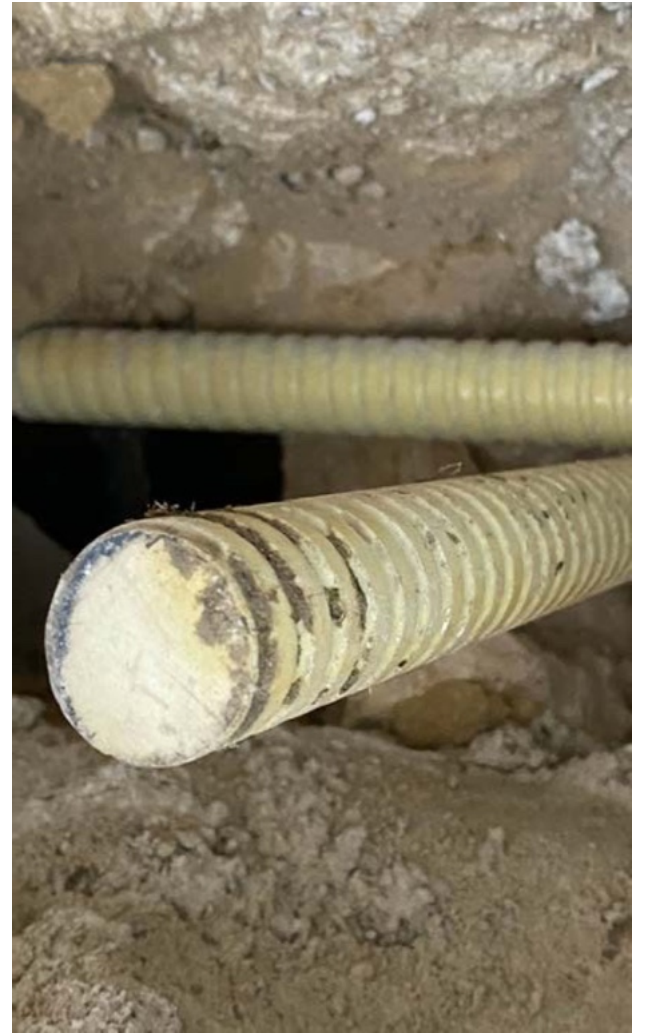
Les tirants et cerclages métalliques du bras nord du transept ont été déposés et remplacés par des tirants en fibre de verre

Percement à l'extrémité Nord du pignon du bras Nord et dans l'épaisseur du gouttereau Ouest

Détails des extrémités des tirants en fibre de verre annelés mis en place avant scellement

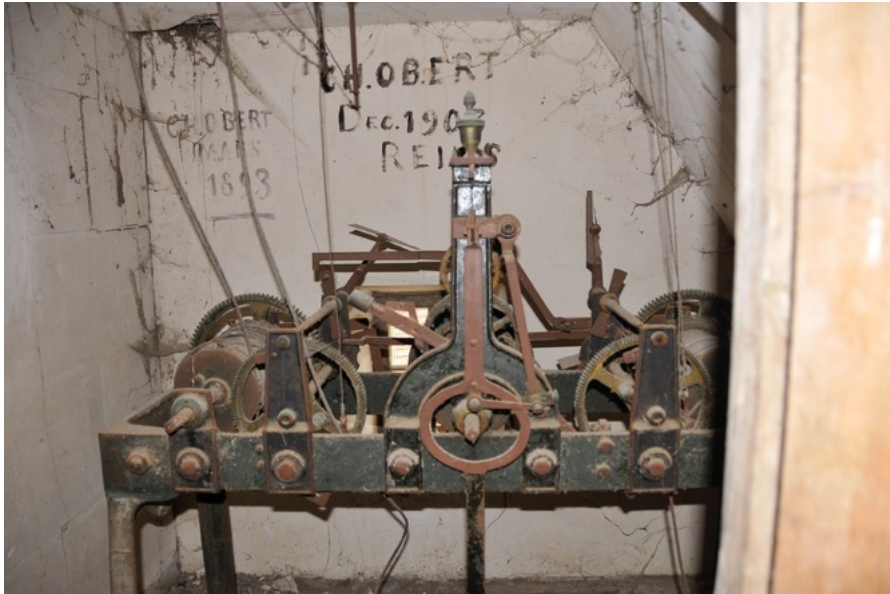
Mécanisme de l'horloge dans sa chambre,
installé en 1877

Etat avant nettoyage

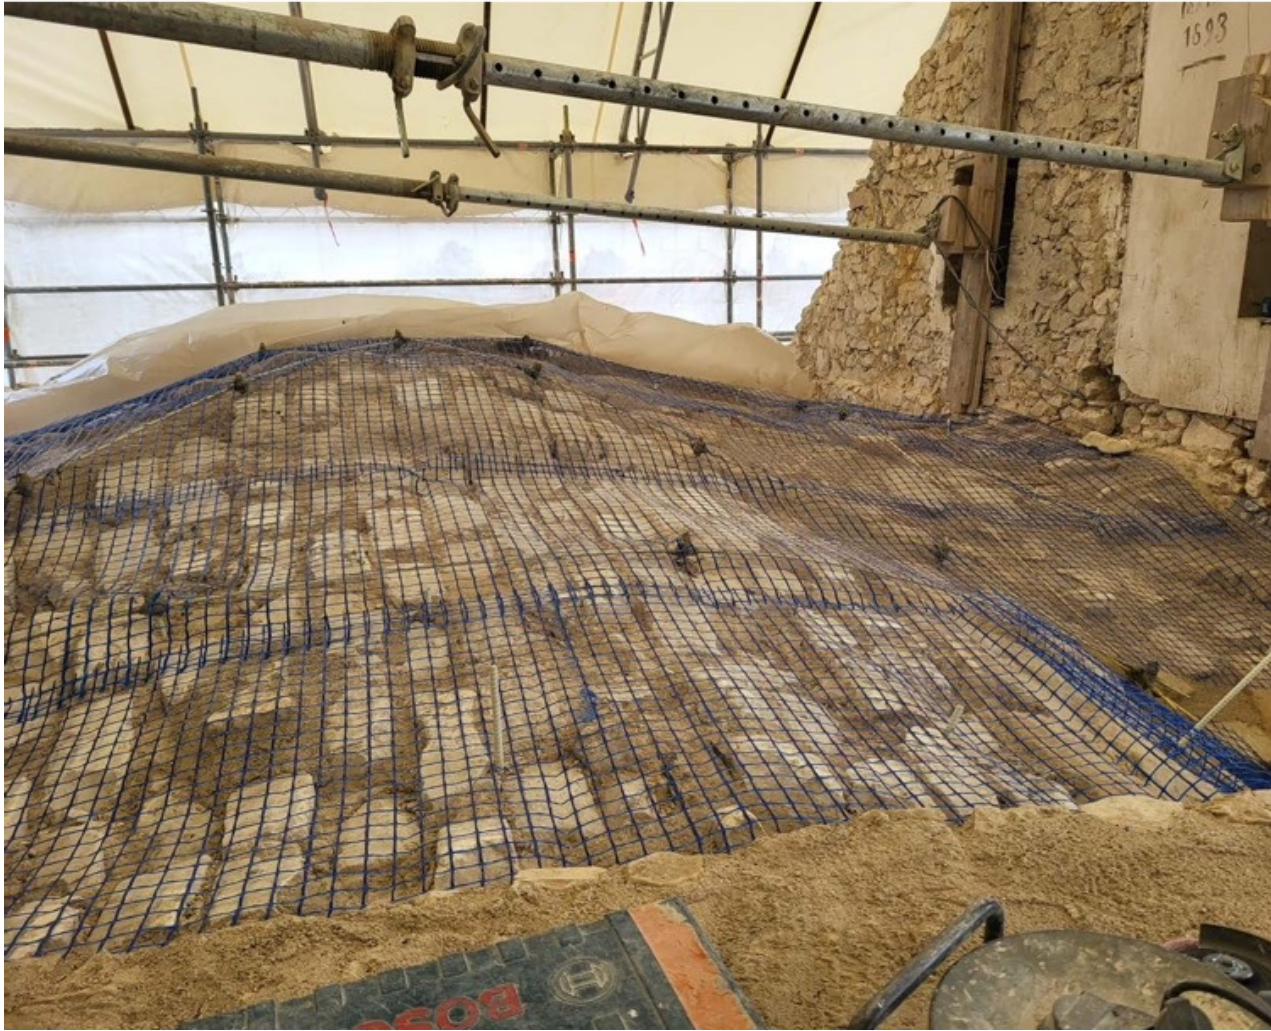
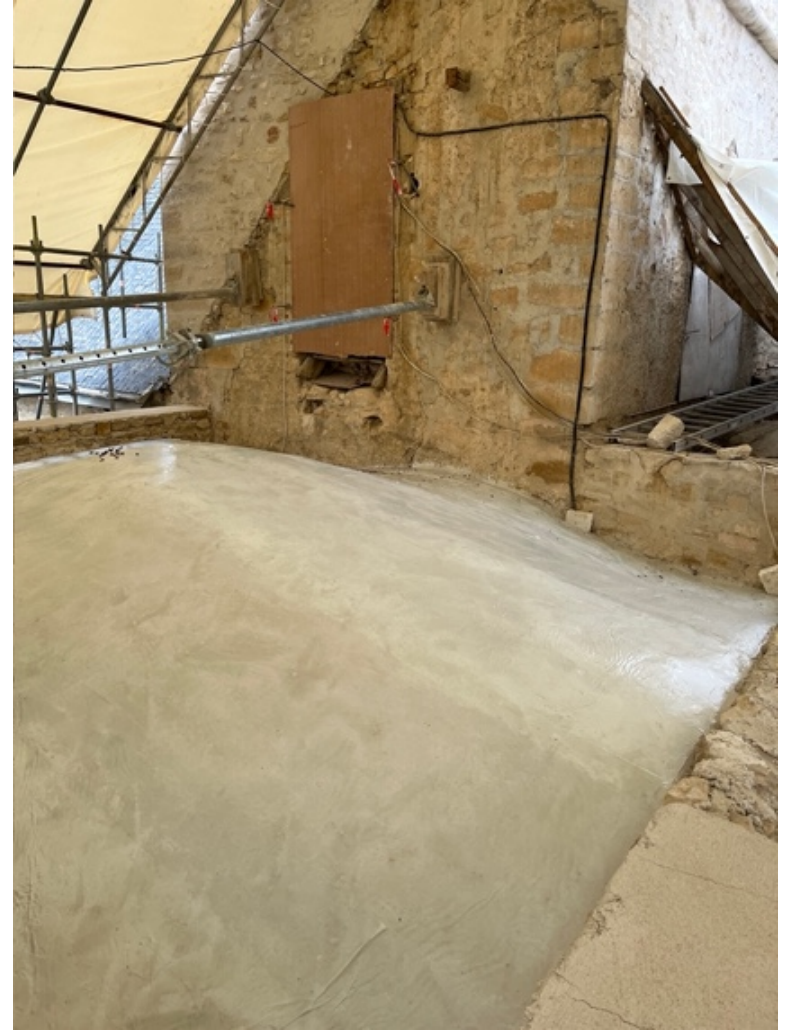
Consolidation des voutes

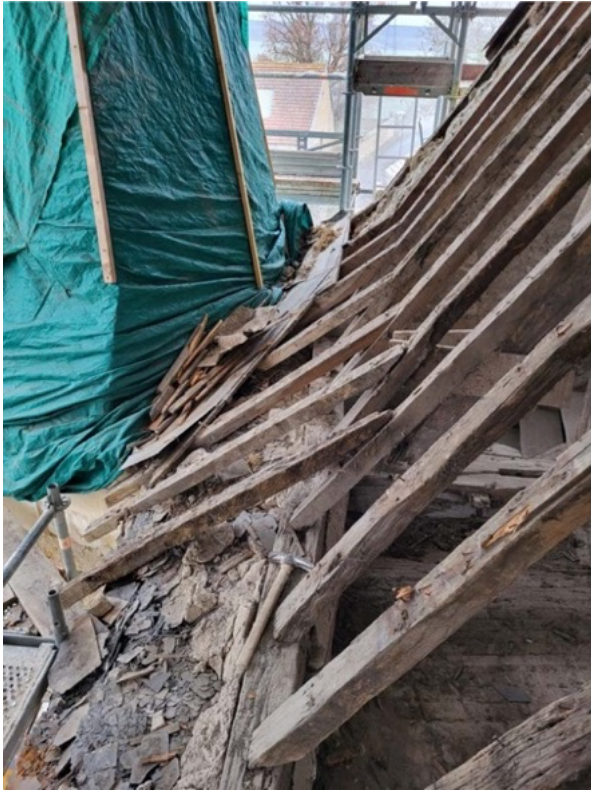
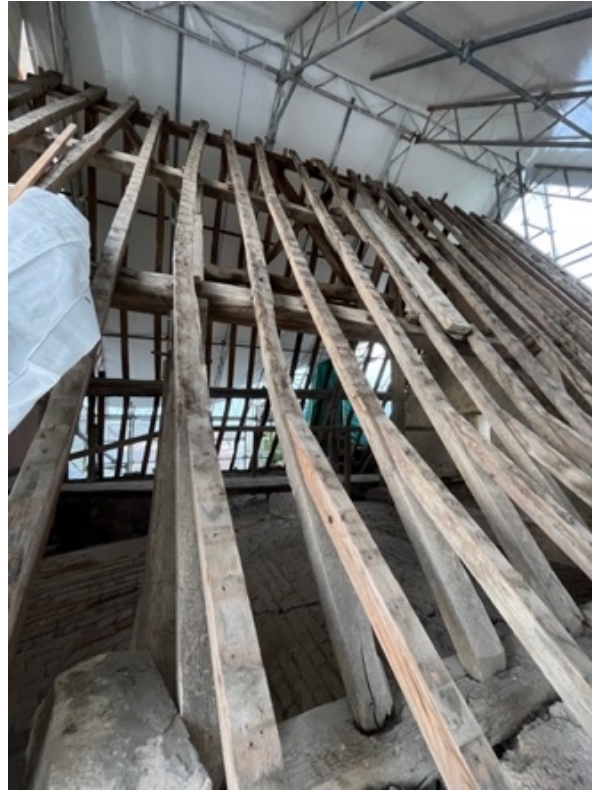
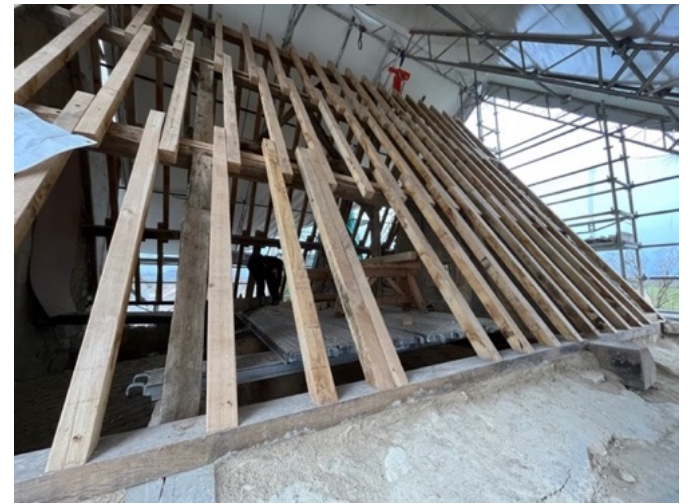
Travaux de charpente

Illustration avec la charpente du bras nord
