Eglise Saint Remi de Les Mesneux

De sa création
(seconde partie
du 12^{ème} siècle)

à sa sauvegarde
(2019 à 2025)

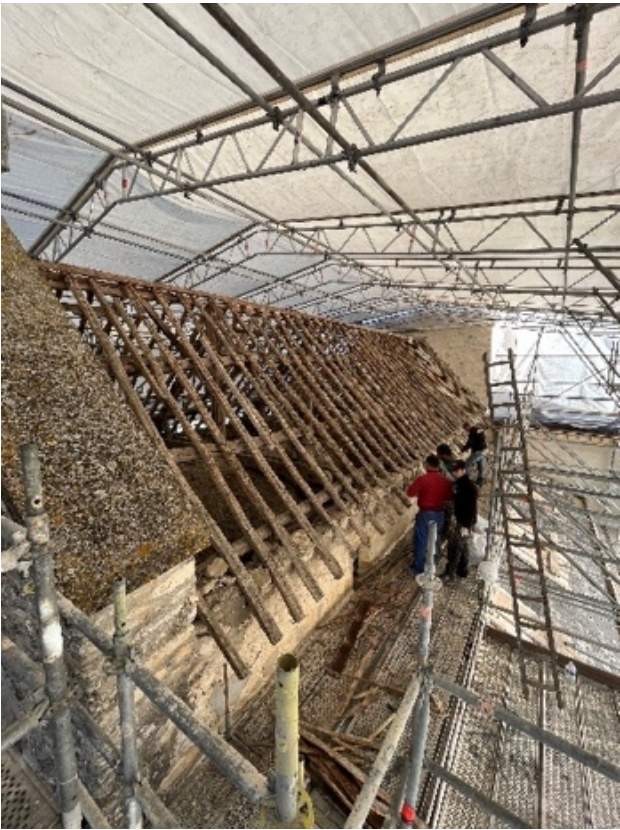
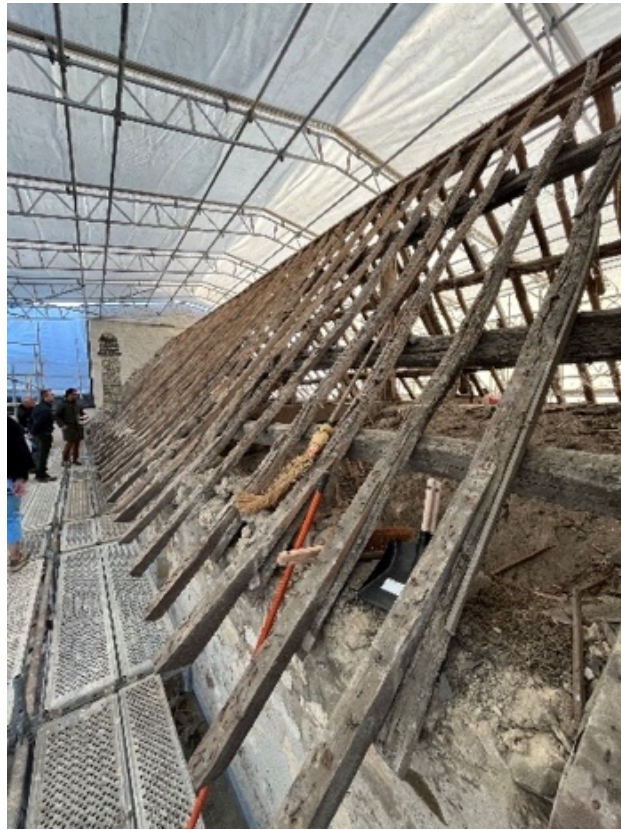
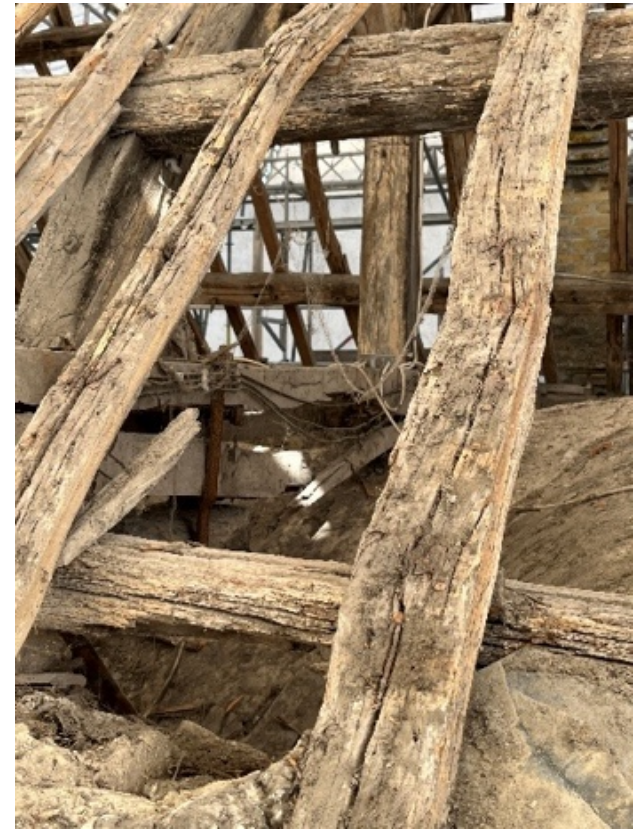
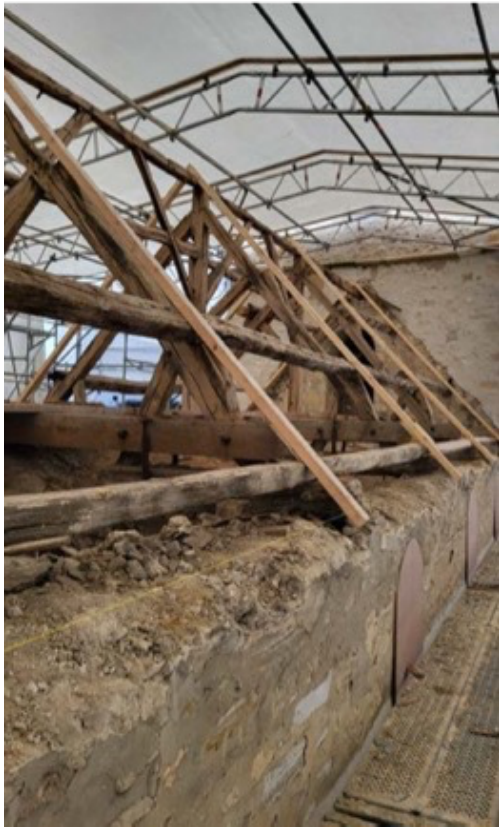
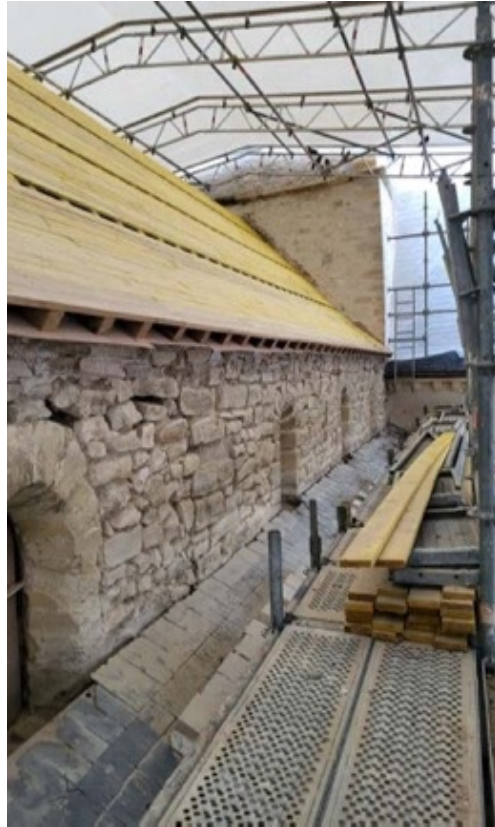
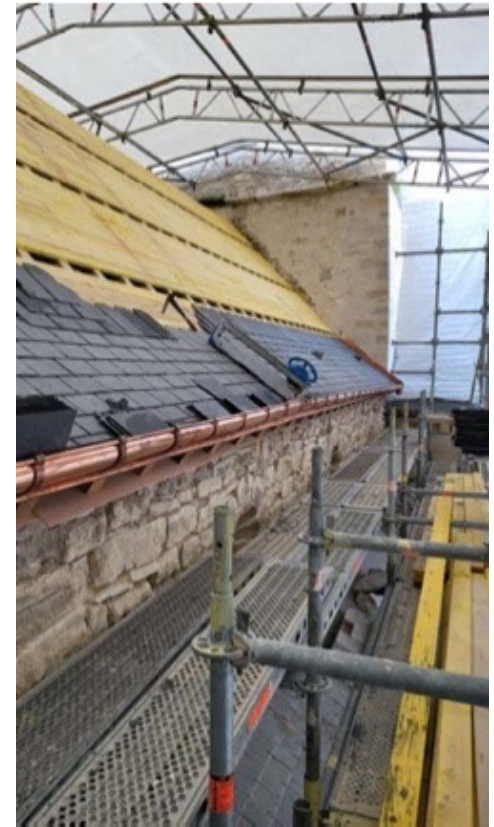
Travaux de charpente et de couverture

Illustration avec la charpente de la nef

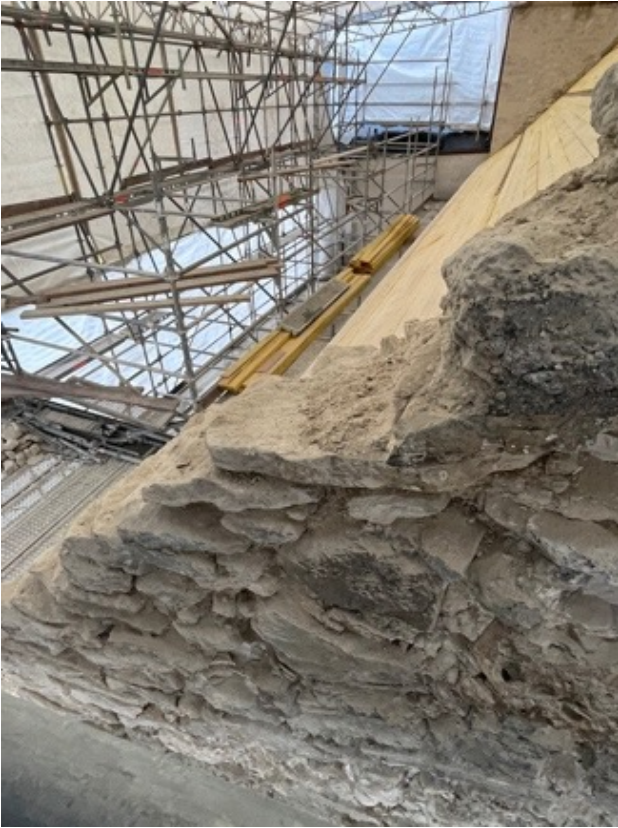
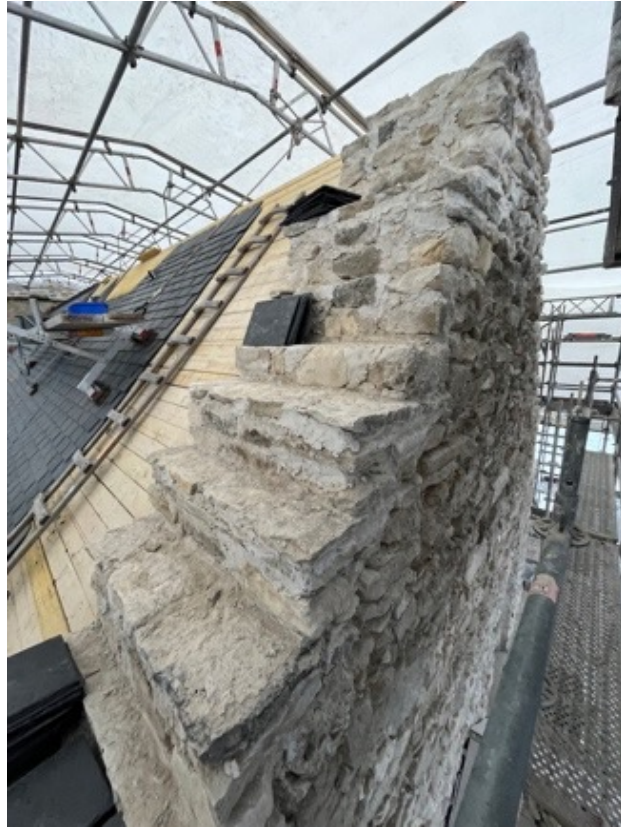
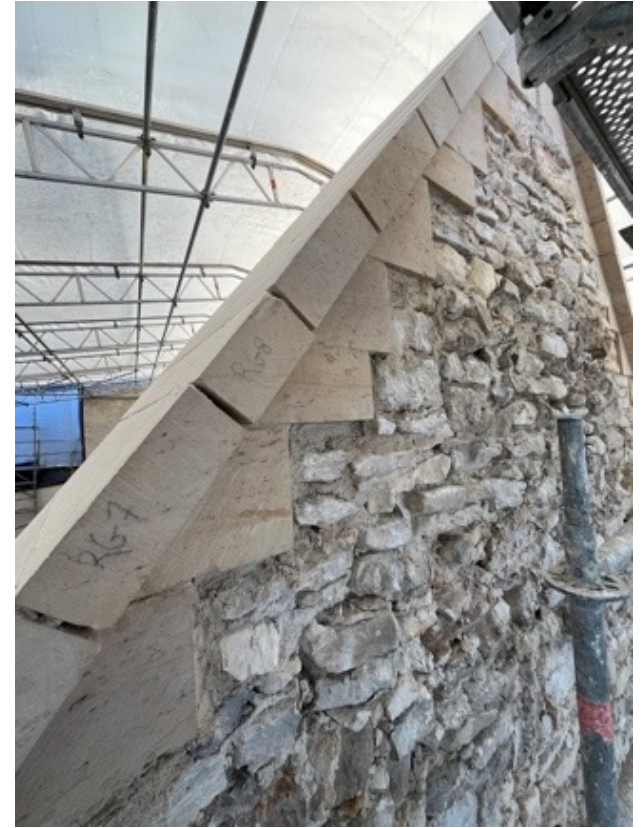
Restauration du pignon de la façade occidentale

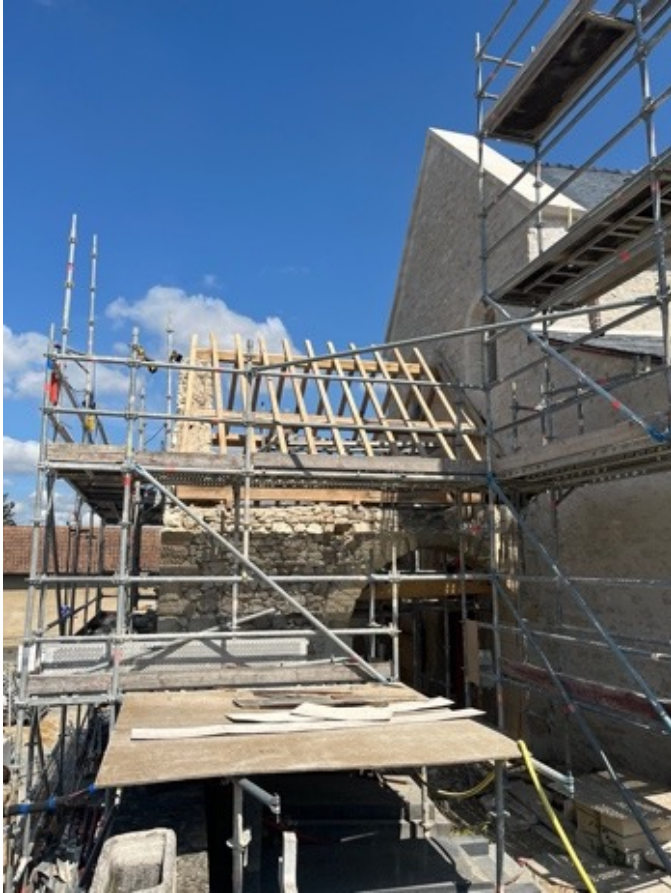
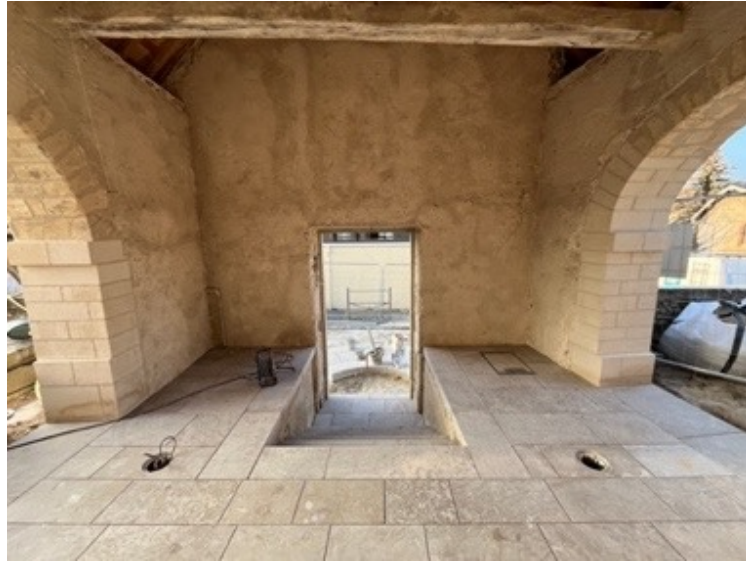
Restauration du porche occidental

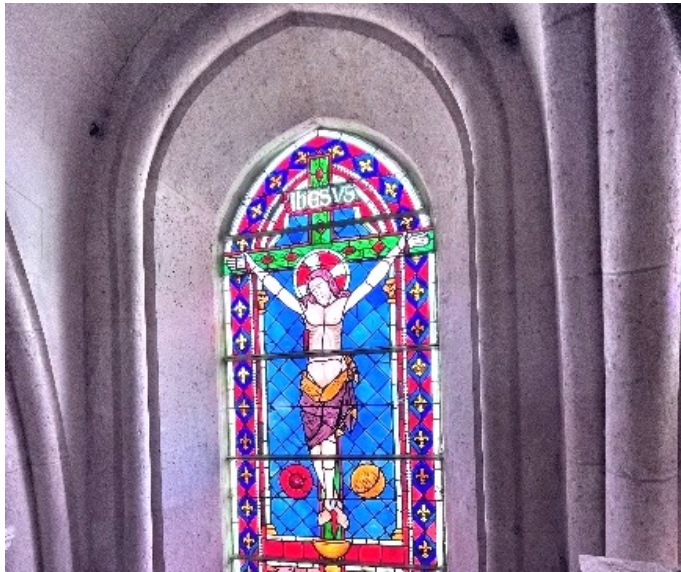
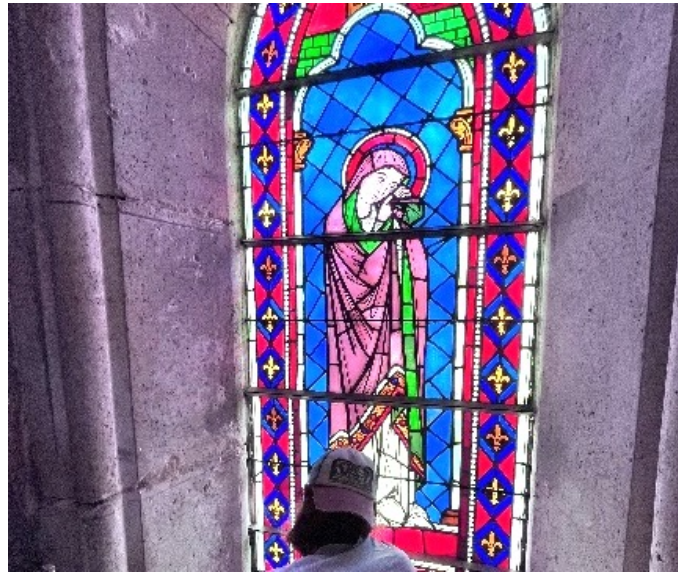
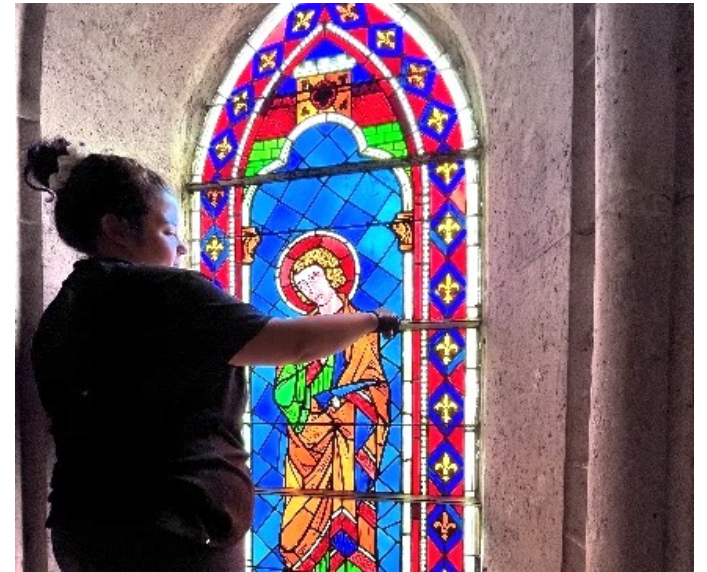
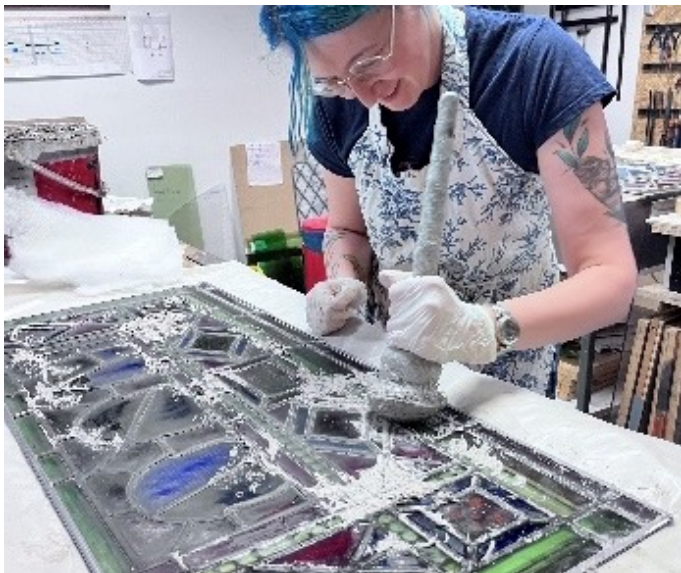
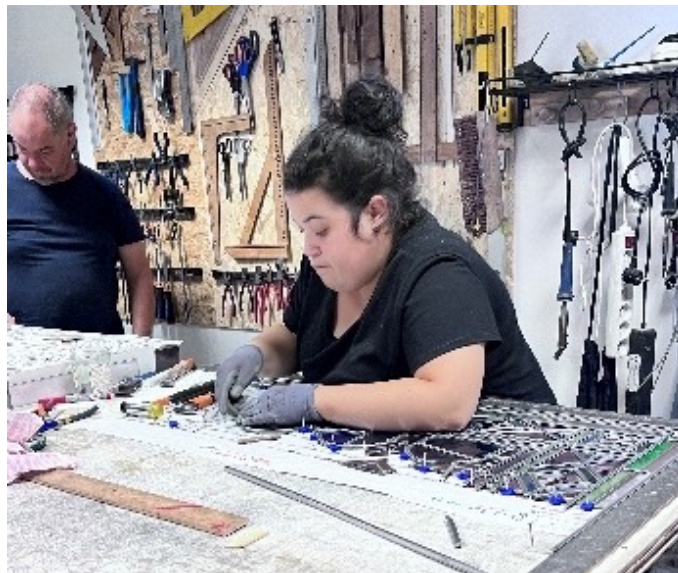
Restauration des vitraux du chœur

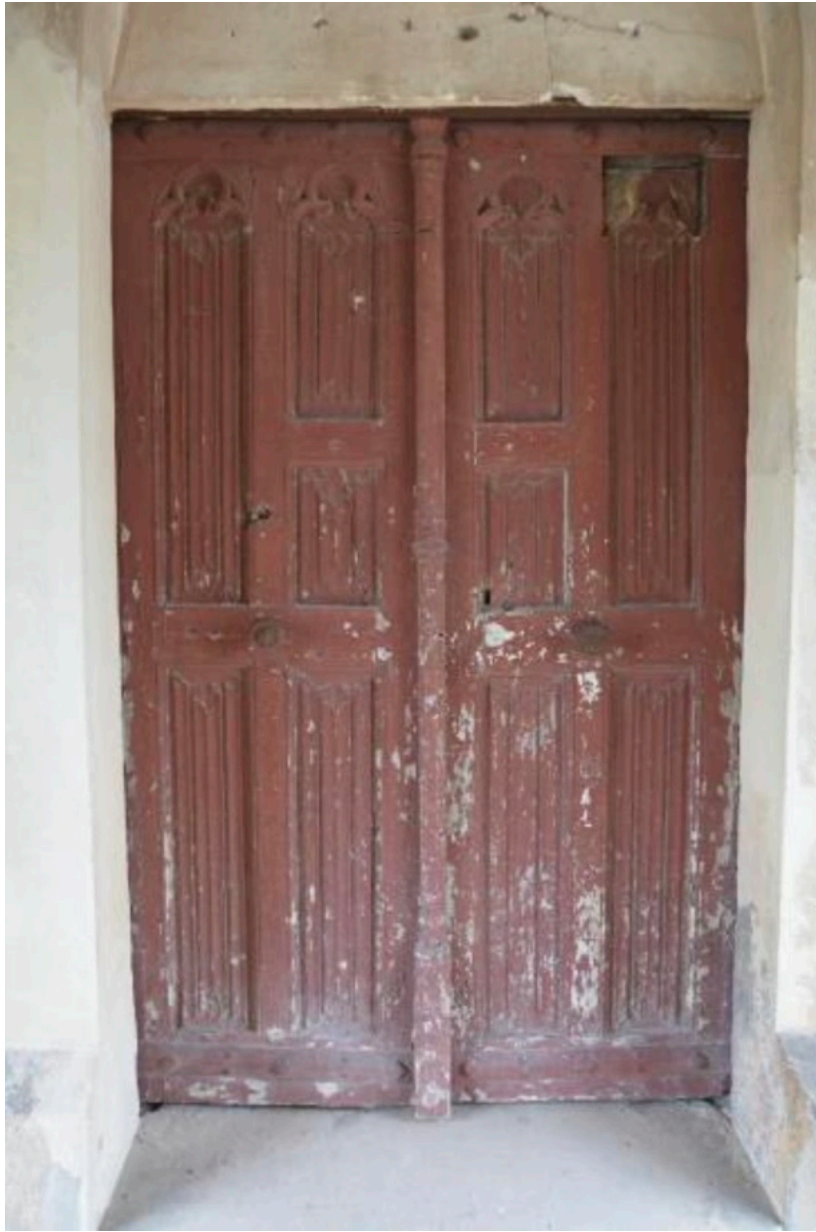
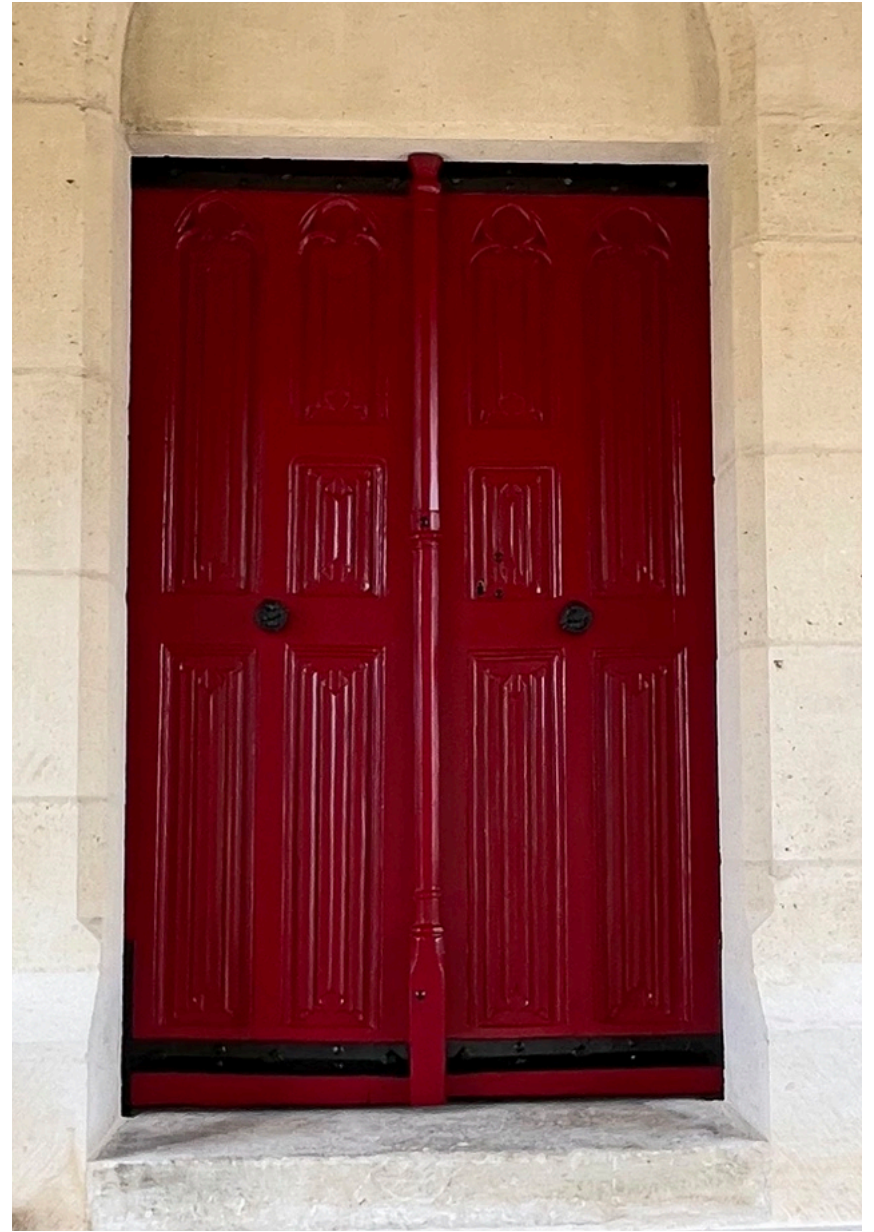
Restauration du portail d'entrée occidentale

Avant - Après
